2-2017

# Анализ результатов металлографических исследований зубьев венца опорно-поворотного круга одноковшового экскаватора

**В.В. САВИНКИН**

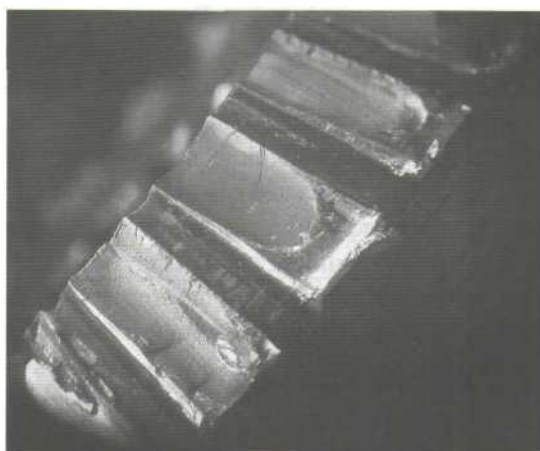
близко друг к другу трещины сливаются в магистральную трещину и металл разрушается. Зарождение очага выкрашивания зуба наблюдается в зоне пятна контакта, смещенного относительно проектной оси. Вид разрушения исследованных образцов соответствовал усталостному [2] (рис. 1).

Рис. 1. Общий вид выкрошенных зубьев шестерни (x 1,5)

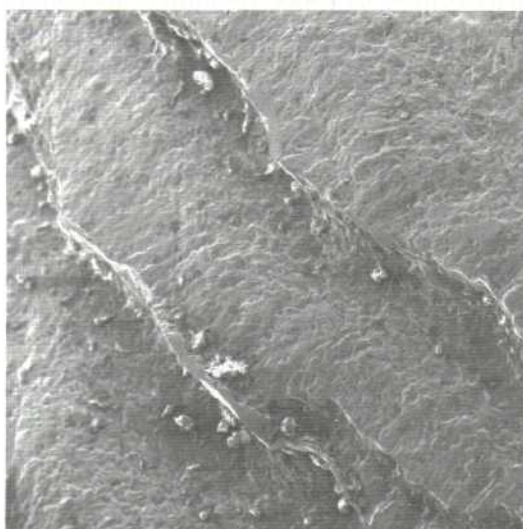
Вывод: качество металла образцов серии 3 удовлетворительное. Структура и физико-механические свойства имеют оптимальные значения характеристик 20ХН3А согласно ГОСТ 4543-71 с упрочнением и способны выдерживать динамические нагрузки, соответствующие базовому числу циклов  $N_{\text{но}} \geq 12 \cdot 10^7$ . Рельеф поверхности разрушения зуба соответствует усталостному по механизму многоциклового усталости, характерному для зубчатой передачи, а начало разрушения у основания зуба является типичным при равной прочности материалов обеих соприкасающихся поверхностей. Рельеф поверхности разрушения зуба в области стабильного развития трещины показан на рис. 2.

Рис. 2. Усталостные бороздки и складки в зоне стабильного развития трещины шестерни из стали 20ХН3А

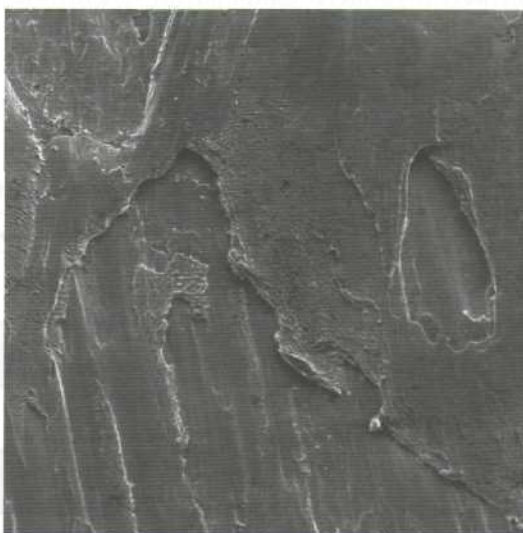
В данном случае разрушению способствовало неравномерное нагружение рабочих поверхностей зуба вследствие нарушения условий сборки или эксплуатации. Для цементованной шестерни из стали 20ХН3А, несмотря на высокую твердость поверхности, была отмечена значительная пластическая деформация в виде развальцованных язычков (рис. 3).

Рис. 3. Развальцовочные язычки, траковые следы, плато на участке стабильного развития трещин шестерни

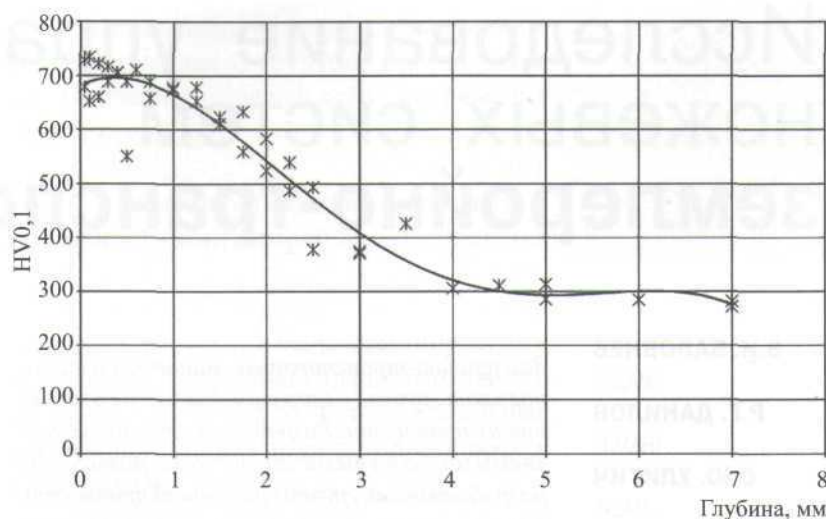
Твердость поверхностного слоя в пределах HRC 56 ... 58 распространяется на глубину до 1,3 мм от поверхностного слоя, что соответствует характеристикам материала, подвергнутого цементации.

Рис. 4. Распределение микротвердости по толщине поверхностного слоя
